**CAPA DO RELATÓRIO PRELIMINAR DE  
INCIDENTE GRAVE**

**(Boeing 737-700)**

**C9-BAR**

RELATÓRIO PRELIMINAR N° 780/06/2021

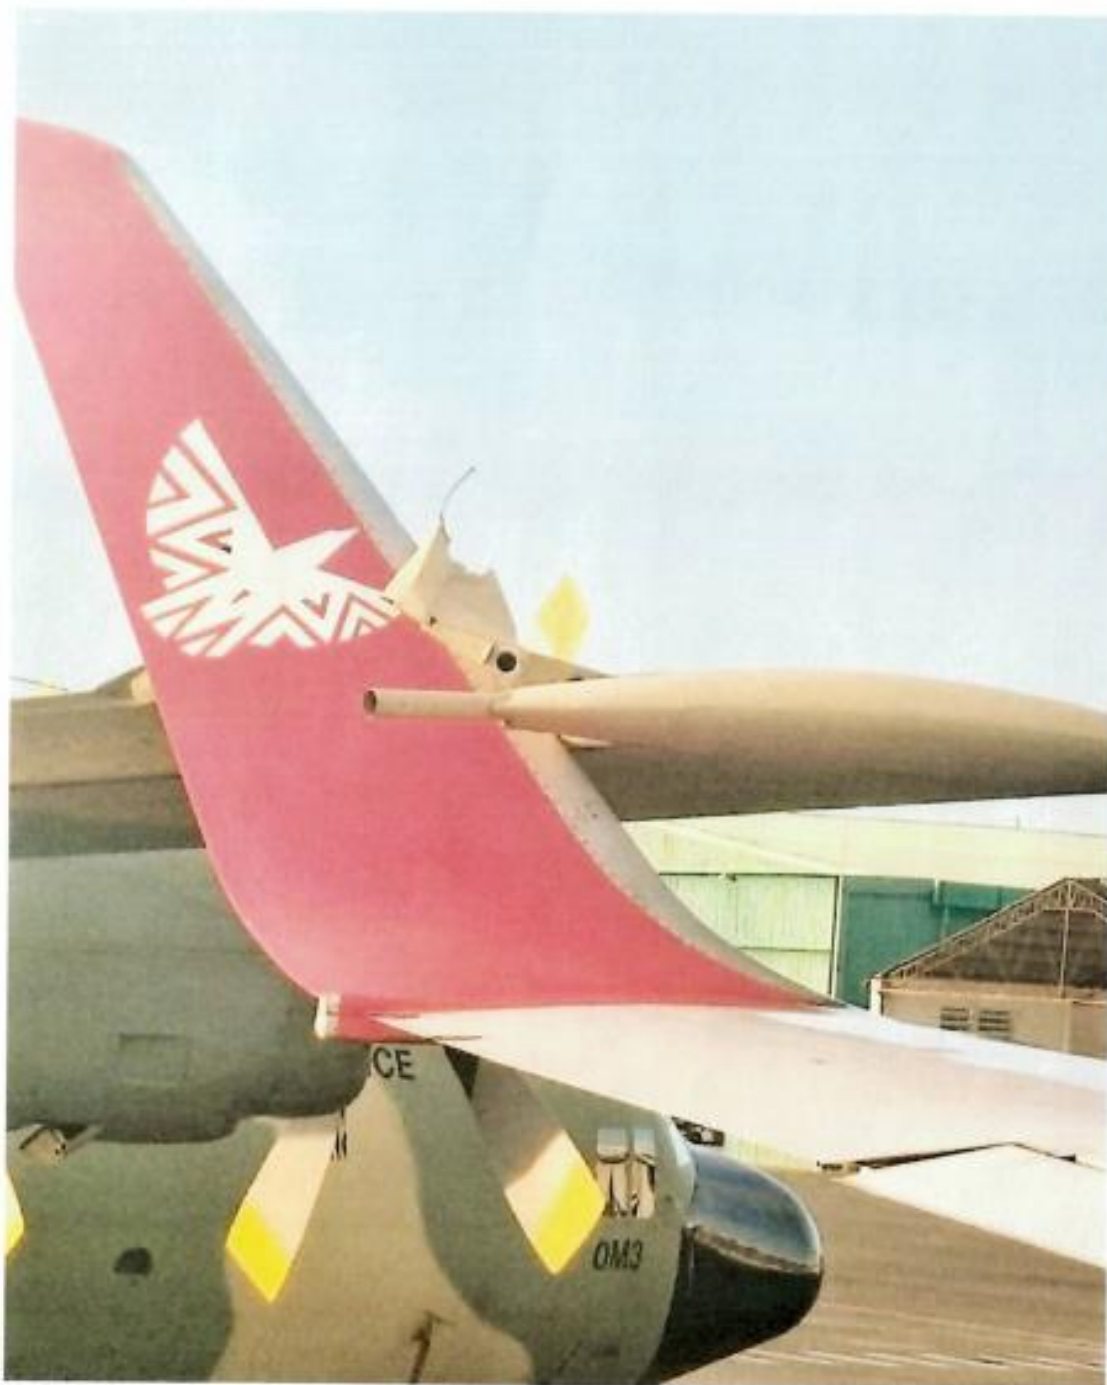
## Imagem do Impacto

No dia 26/10/2021, o avião Boeing 737-700, número de série 30674, de matrícula **C9-BAR**, num voo TM 461, com 06 tripulantes e 89 passageiros a bordo, durante o táxi-out no Aeroporto de Pemba com destino a Maputo embateu com o *winglet* esquerdo na asa direita da aeronave Hercules C130 tendo danificado o *aileron* da mesma. Isto ocorreu quando eram cerca das 16h45min, horas locais.

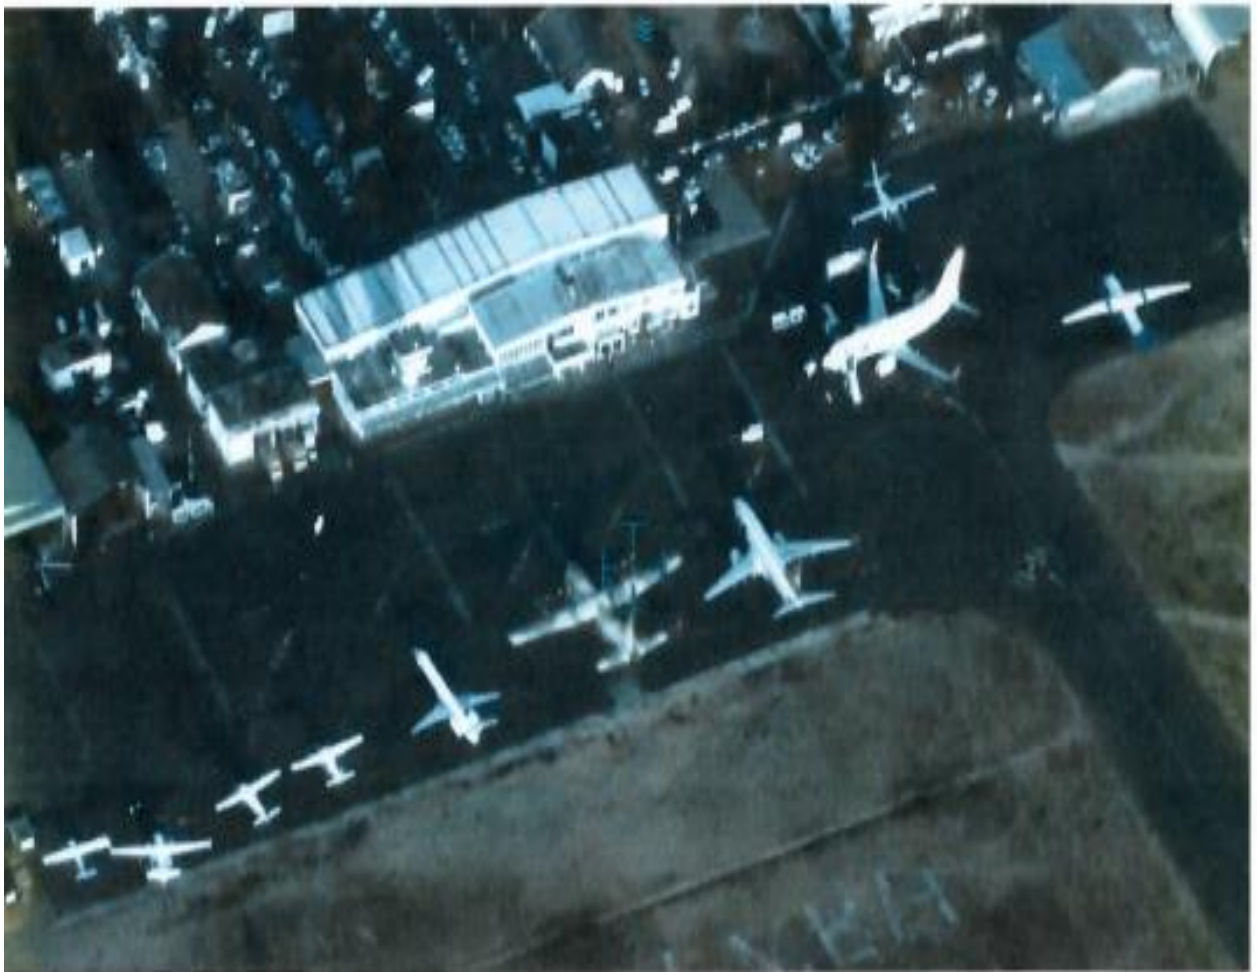
8.1- O congestionamento da placa;

Vista do Aeroporto de Pemba com a indicação do posicionamento das duas aeronaves na placa de estacionamento

**9.3.1** Emitir um NOTAM sobre o congestionamento existente na placa do Aeroporto de Pemba para que os pilotos tenham precaução durante o taxejamento das aeronaves

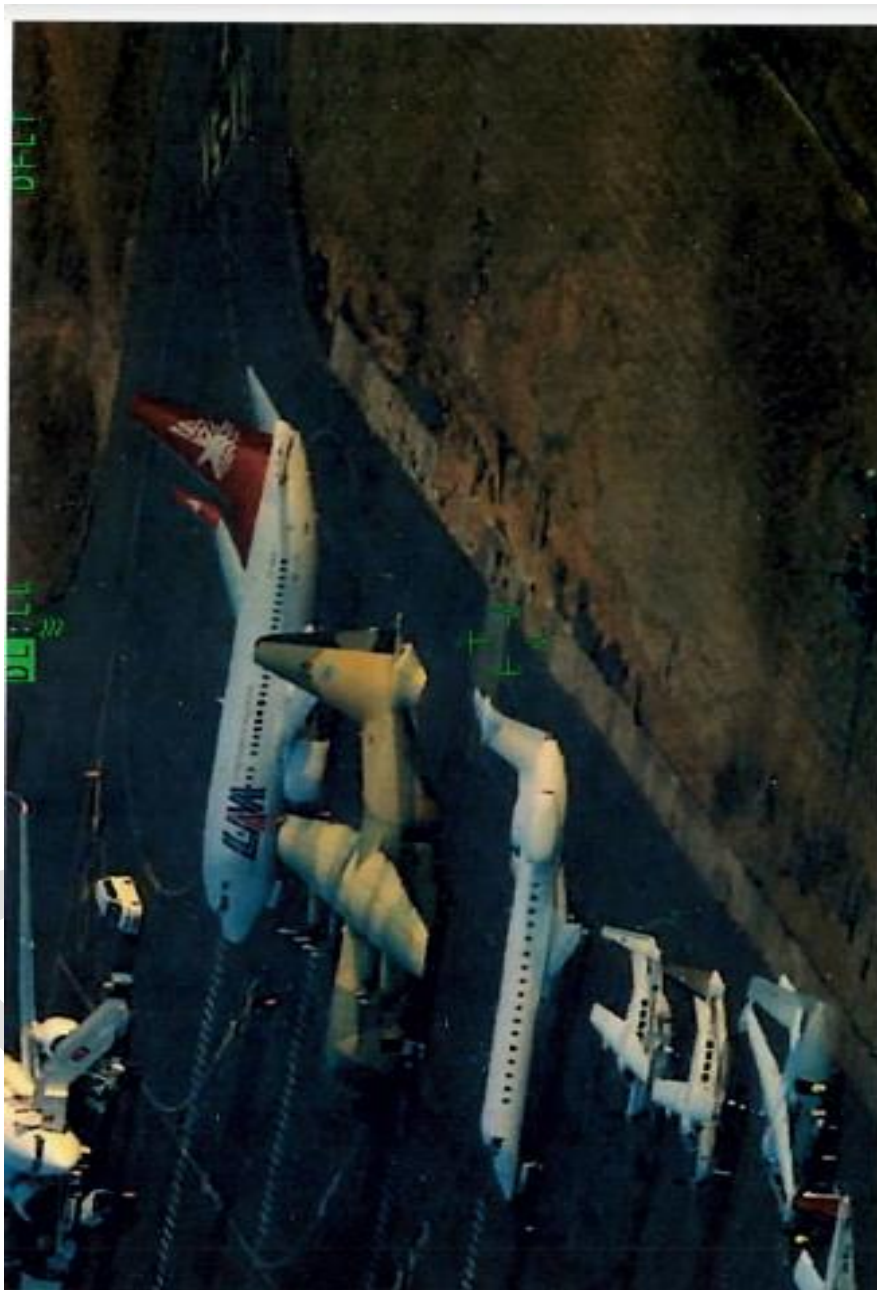
8.3- O facto de a aeronave estar mal parqueada

Vista de cima da posição de estacionamento das duas aeronaves

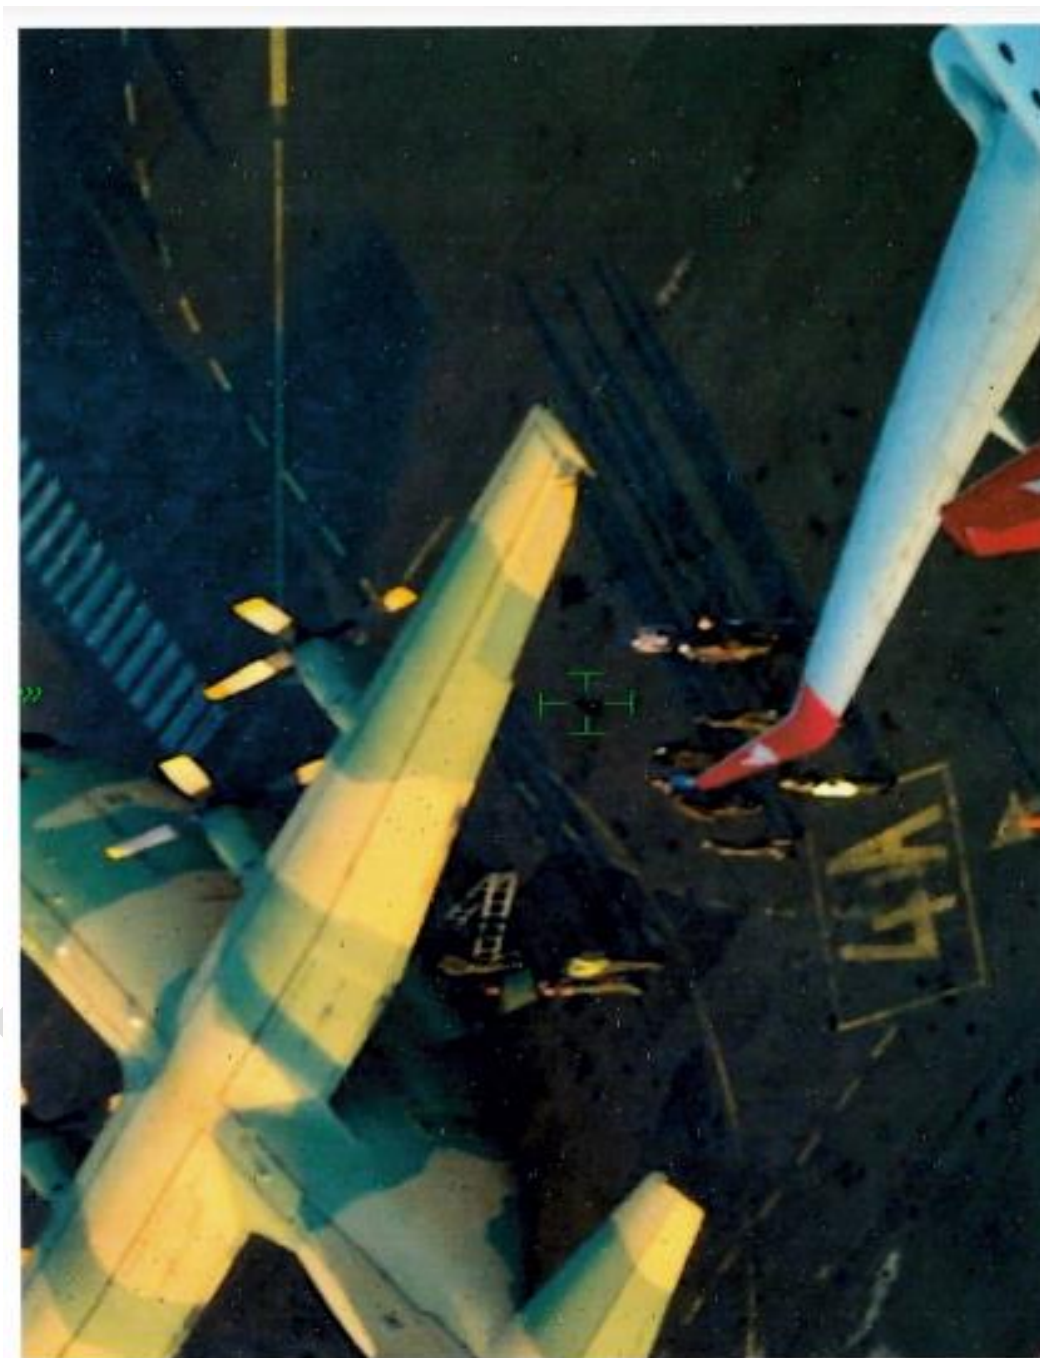
- O *winglet* do lado esquerdo do C9-BAR sofreu algumas escoriações.

Posição do winglet da A/C C9-BAR em relação à asa direita da A/C OM-3

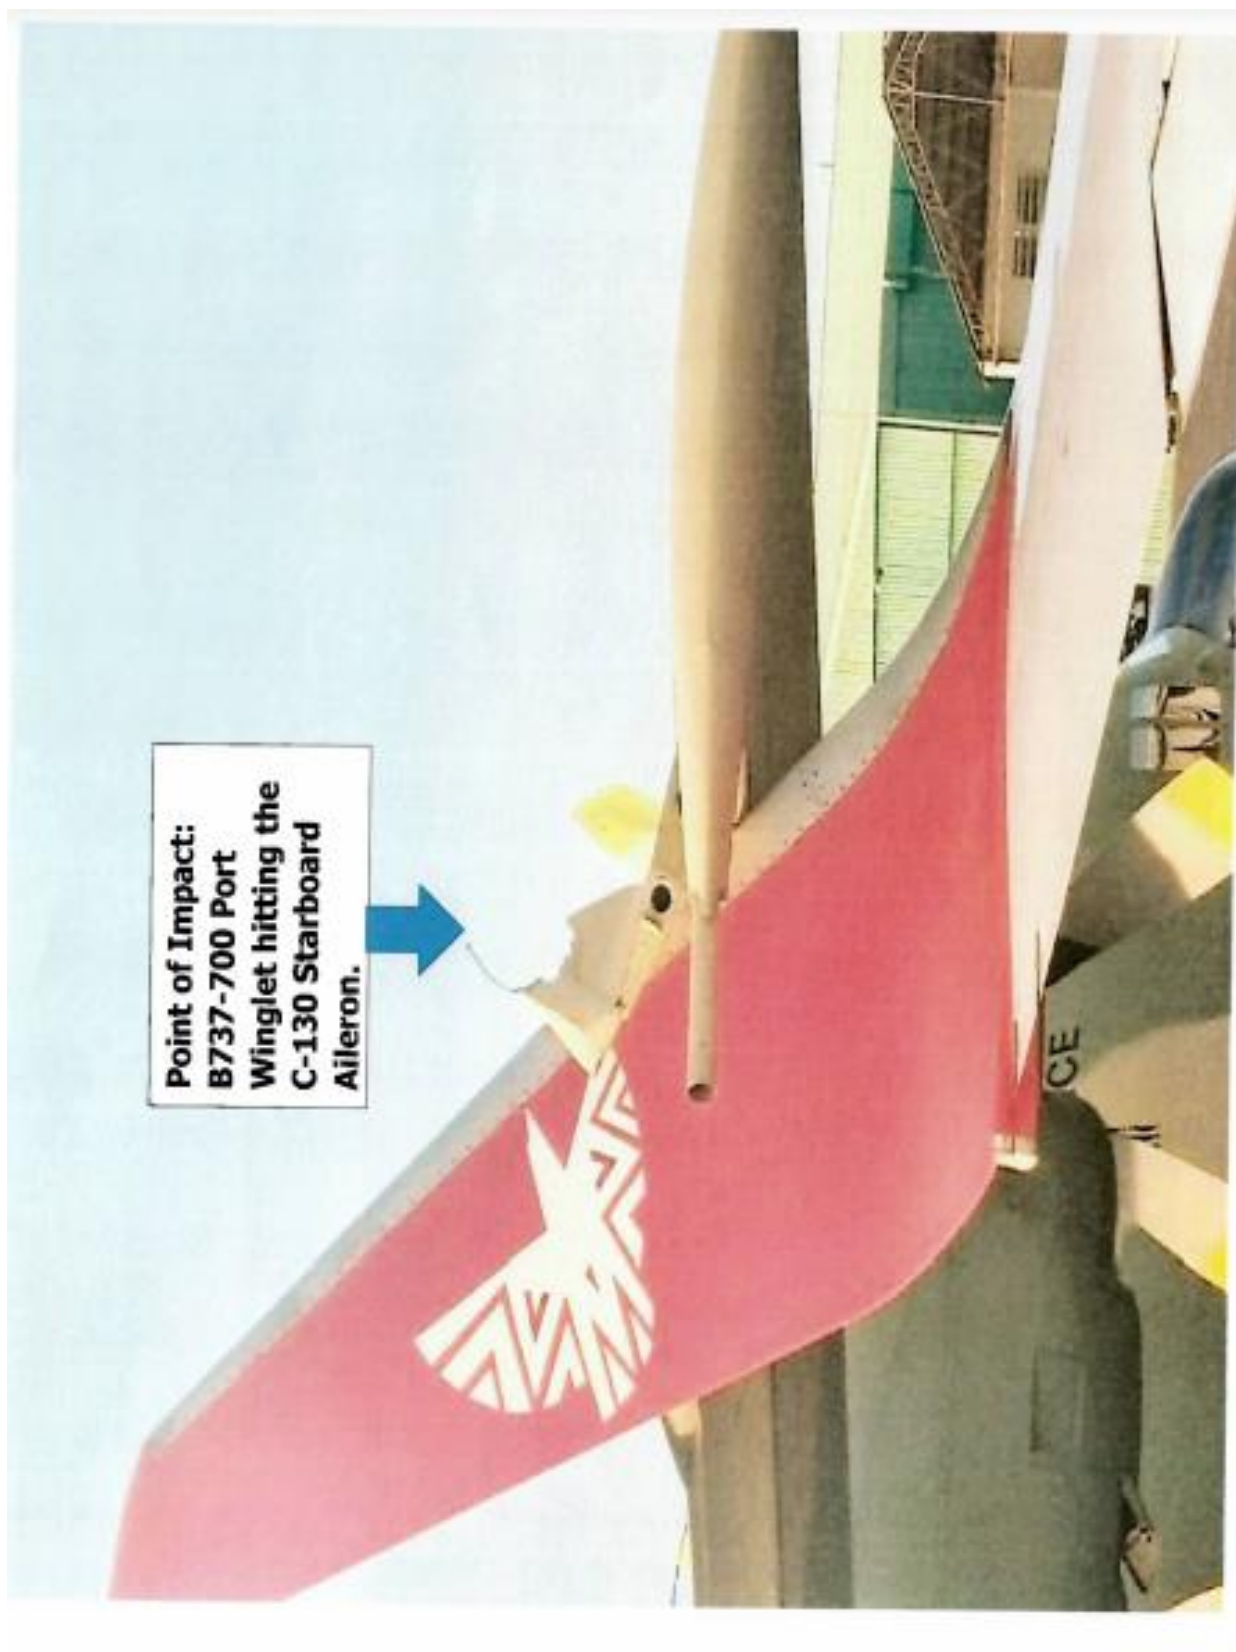
Imagem que ilustra o ponto de impacto (Wnglet-Aileron)

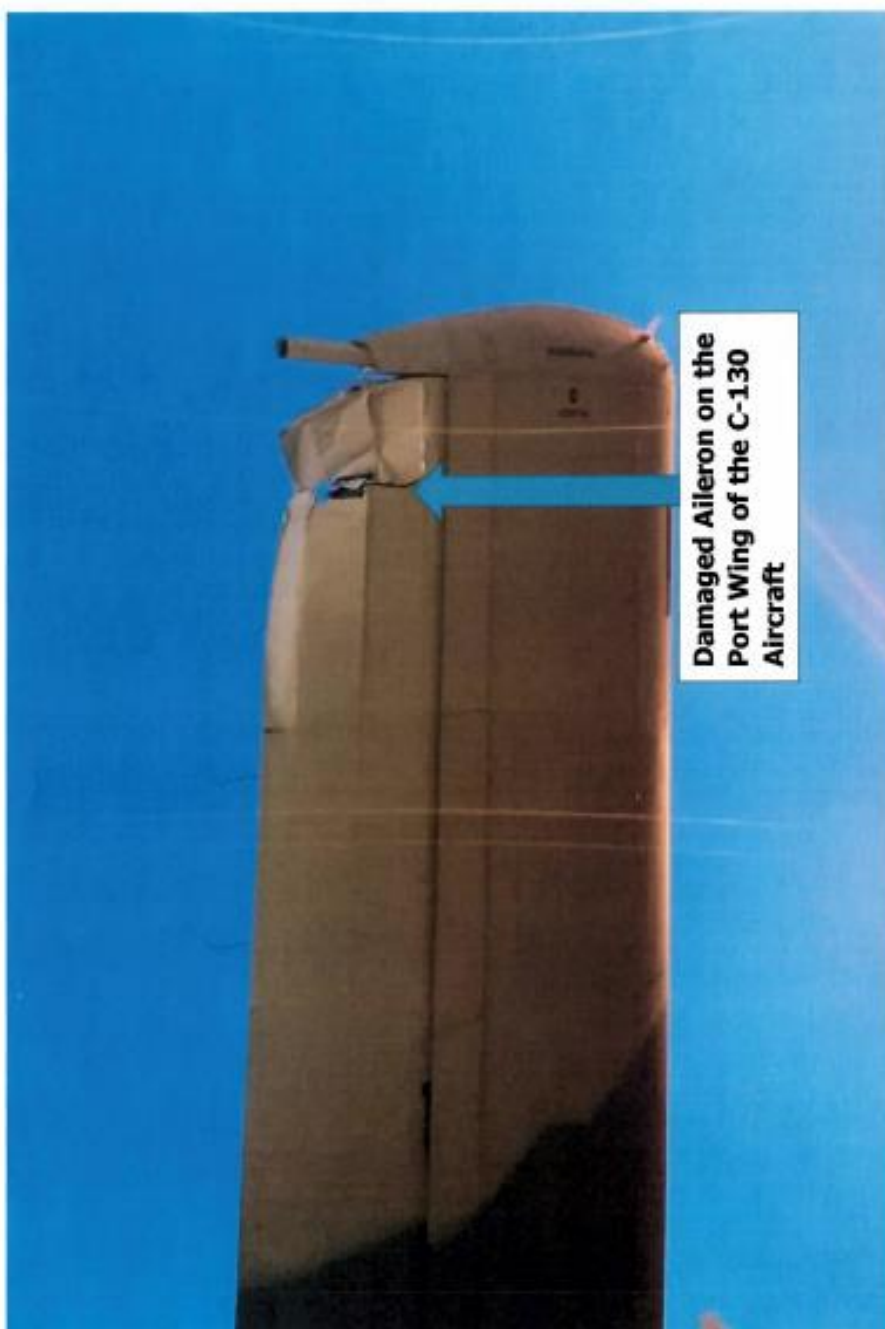
- A aeronave C130 ficou com o *aileron direito* danificado.

Danos do Aileron da asa direita da A/C OM-3

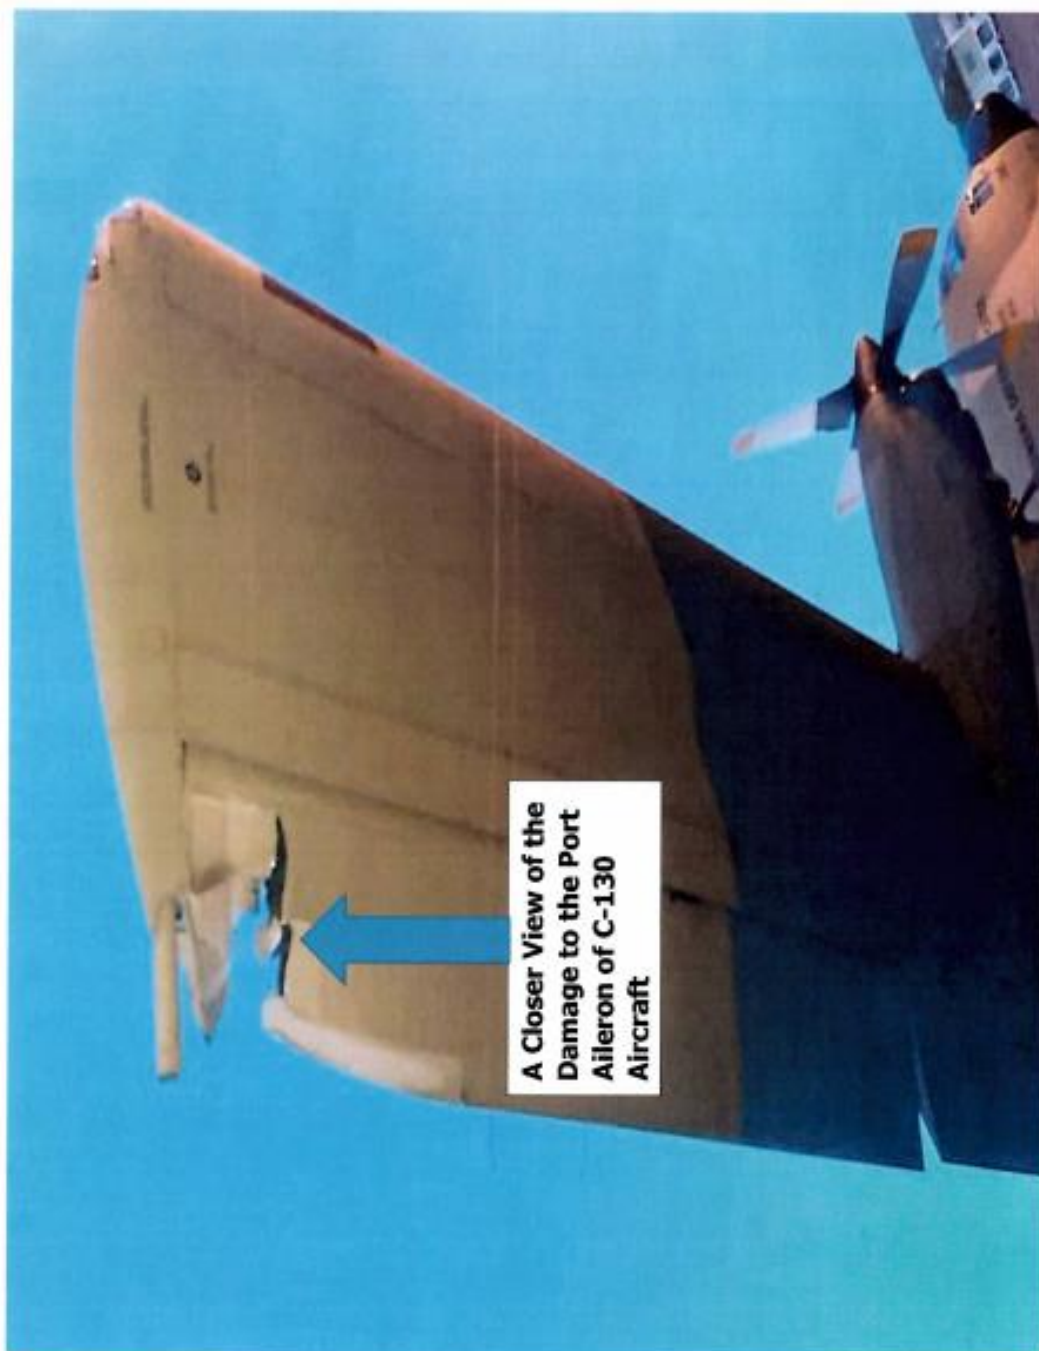
Danos do Aileron da asa direita da A/C OM-3

**A Closer View of the Damage to the Port Aileron of C-130 Aircraft**
