**UNIDADE DE PREVENÇÃO E INVESTIGAÇÃO DE ACIDENTES
COM AERONAVES**

**CAPA DO RELATÓRIO PRELIMINAR DE INCIDENTE
GRAVE**

(Boeing 737-700)

C9-BAR

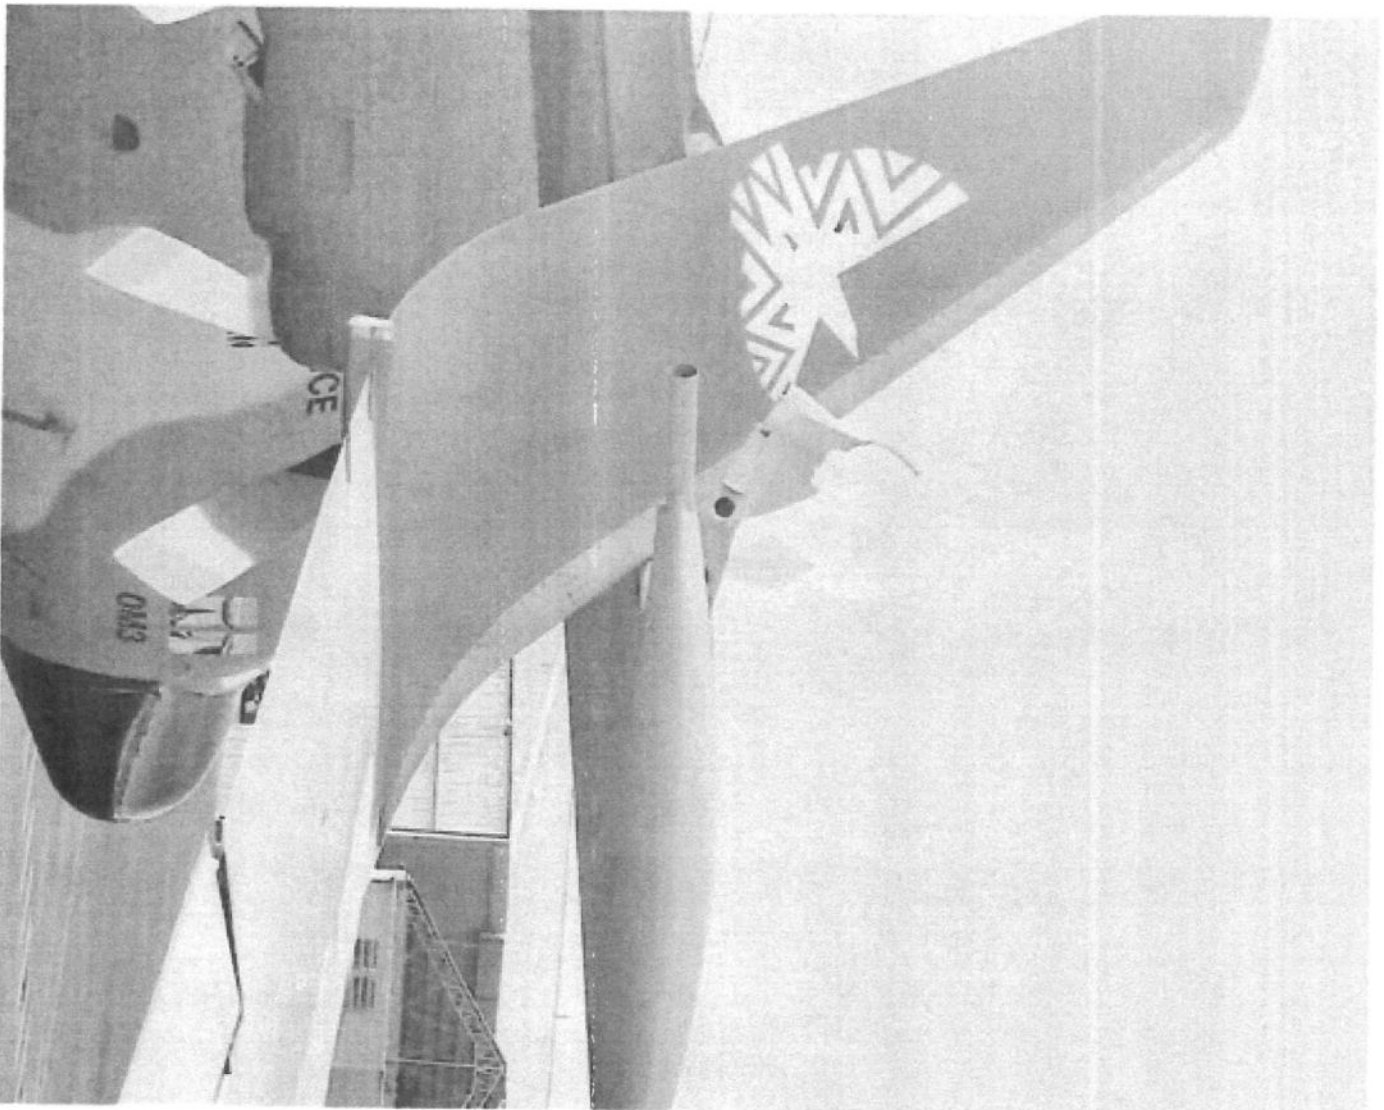
Imagem do Impacto

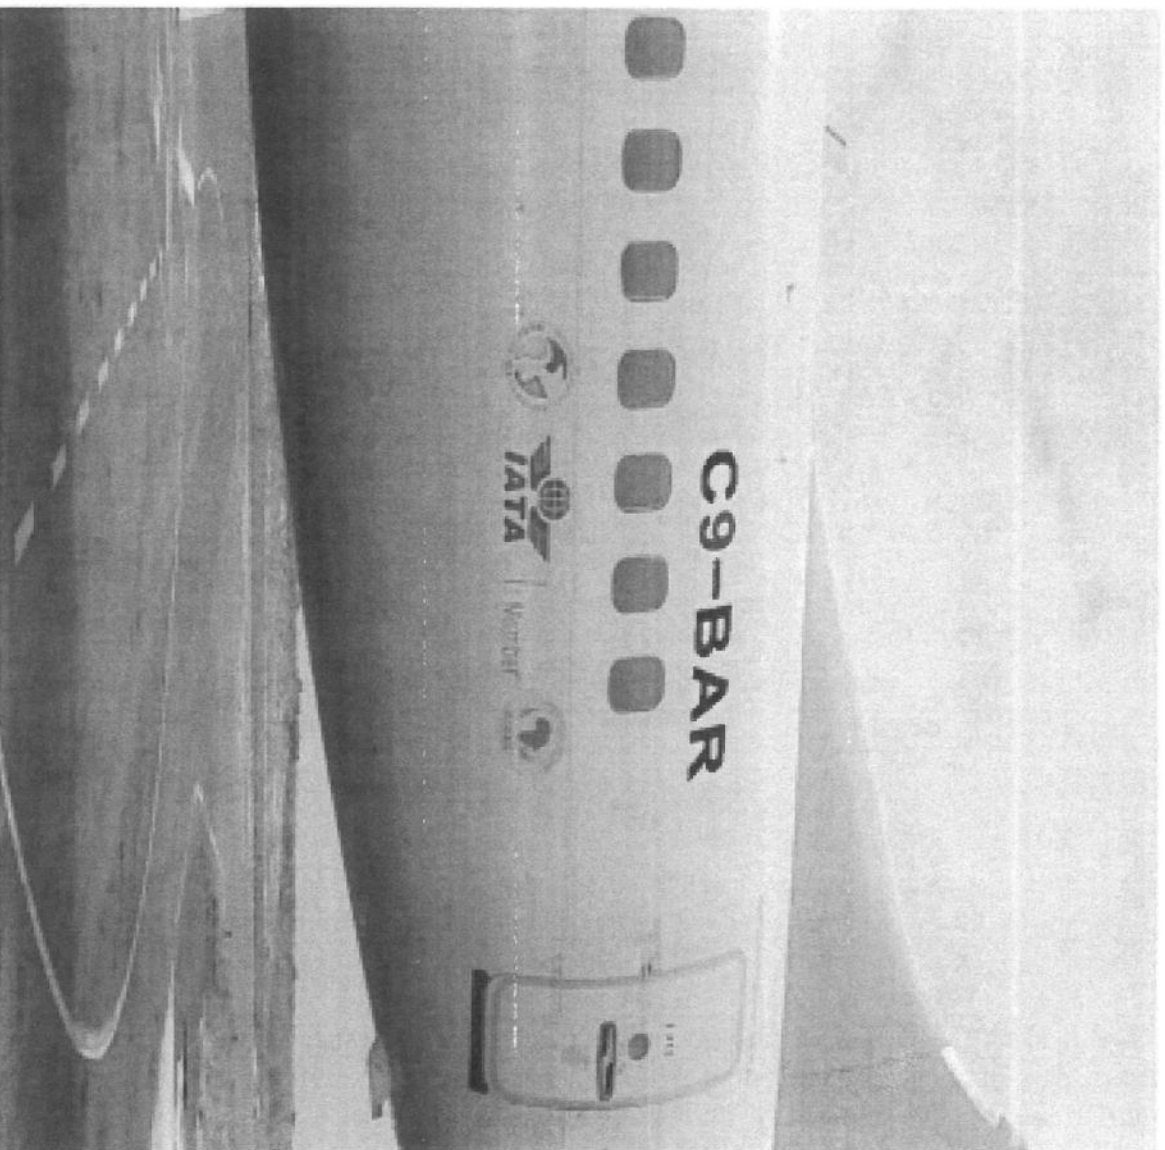
Aeronave da LAM

- O *winglet* do lado esquerdo do C9-BAR sofreu algumas escoriações.

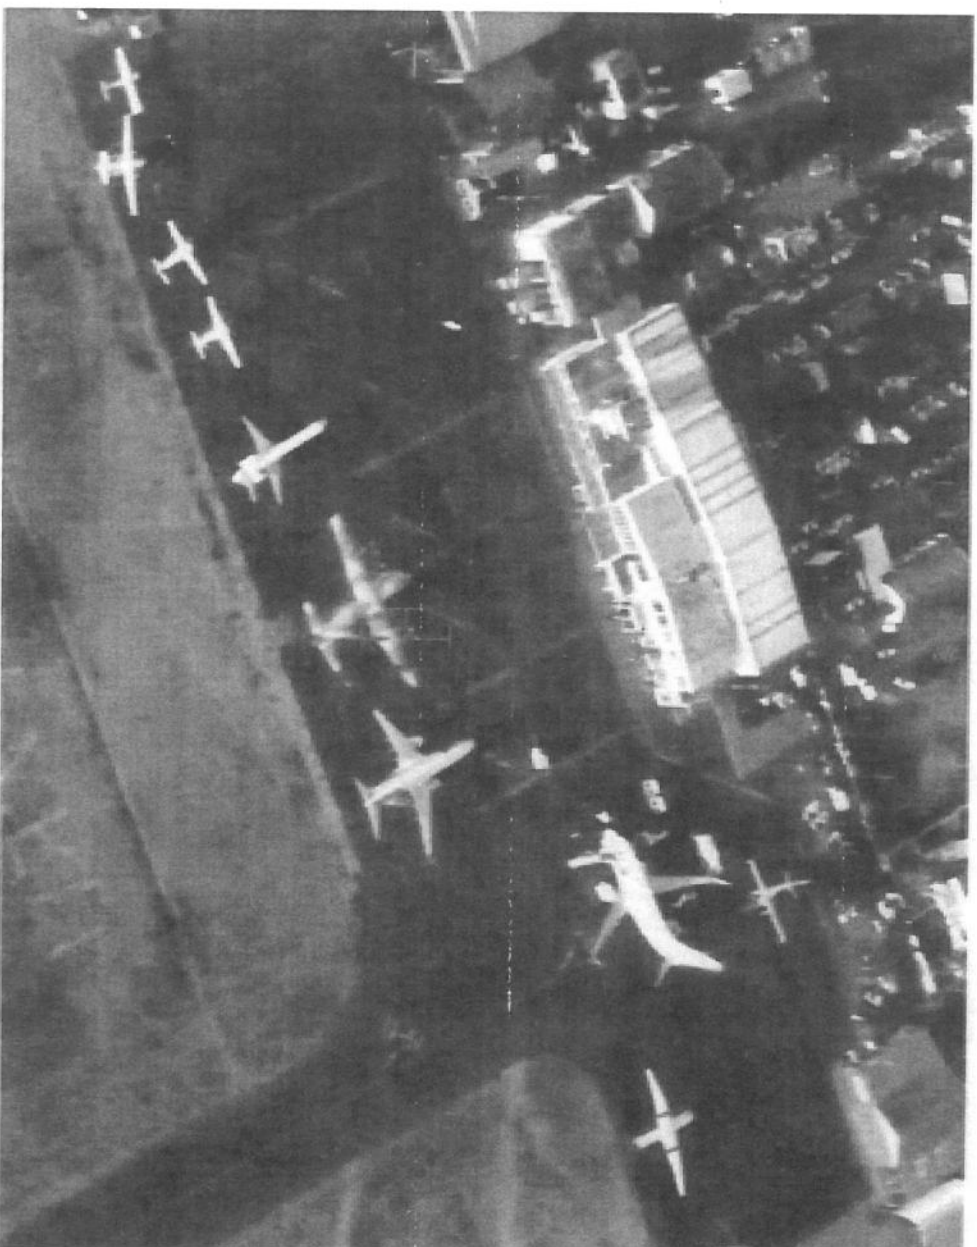
- a) A placa do Aeroporto de Pemba estava congestionada
- b) Não havia sinais (na chegada e na partida)
- c) O pessoal suposto a realizar o trabalho de sinaleiro (bombeiros) no dia e período da ocorrência não teve informação antecipada da hora de chegada da aeronave
- d) O estacionamento foi mal feito pois permitiu muita proximidade entre as asas das duas aeronaves

**Vista do Aeroporto de Pemba com a indicacao do posicionamento das duas
aeronaves na placa de estacionamento**

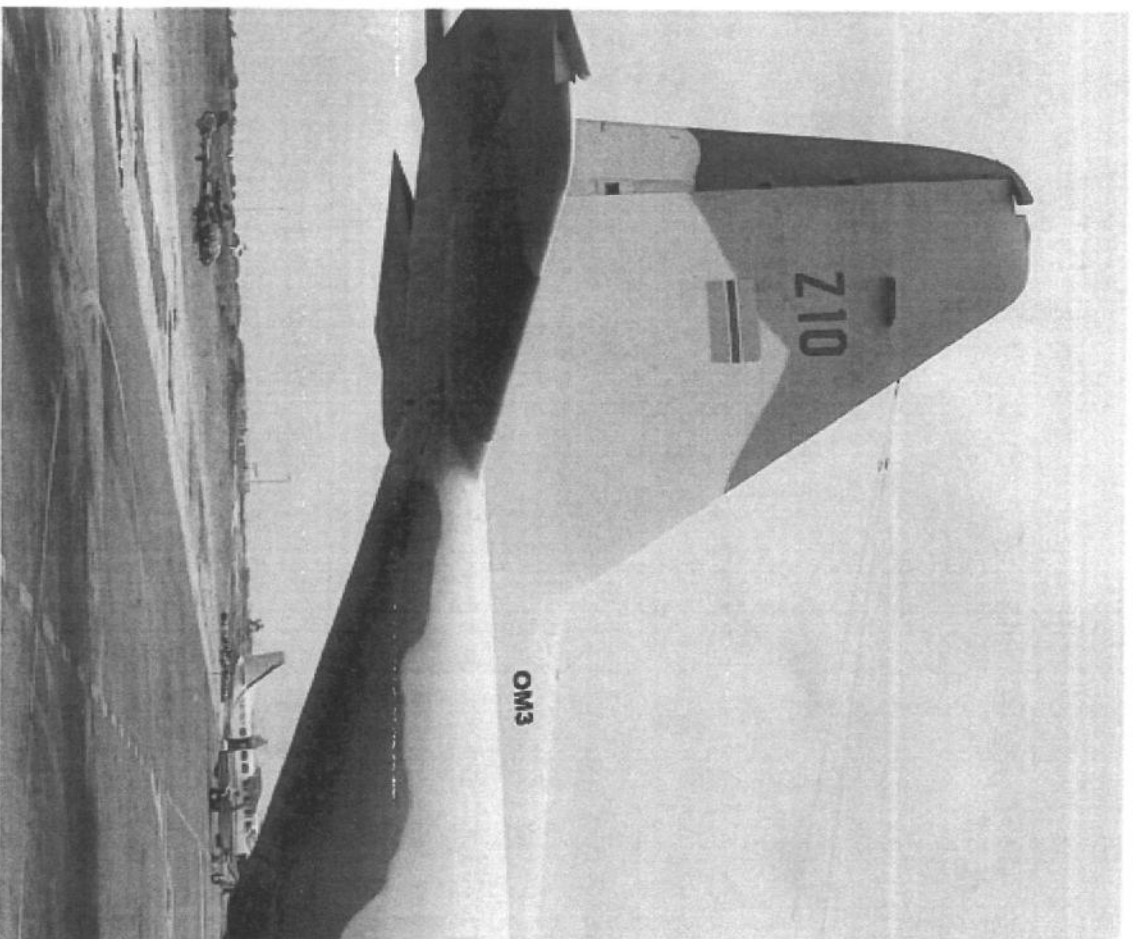
Aeronave da Força Aérea do Botswana

- A aeronave C130 ficou com o *aileron direito* danificado.

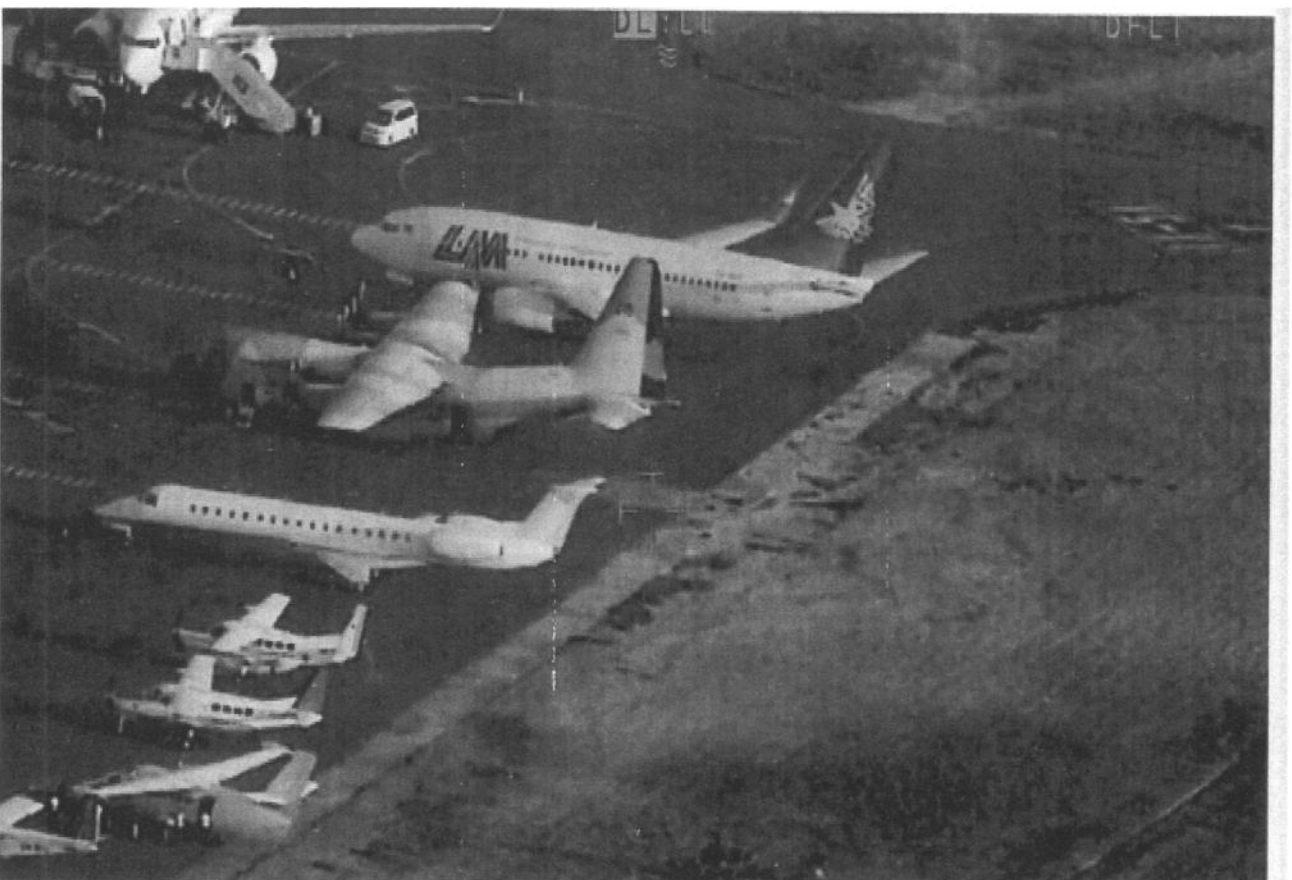
Vista de cima da posição de estacionamento das duas aeronaves

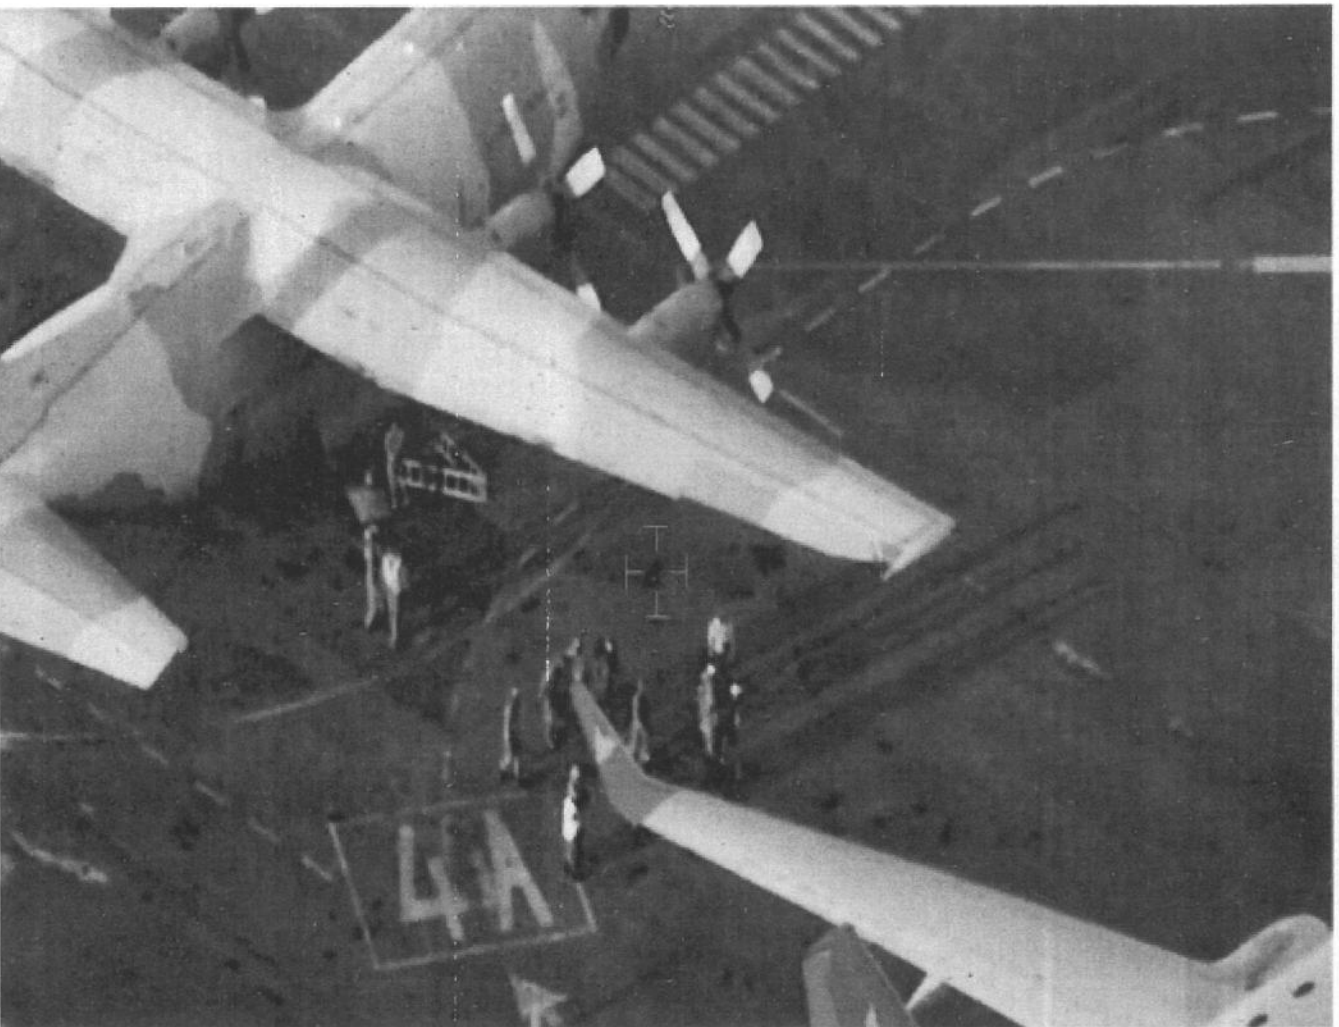
Posição do winglet da A/C C9-BAR em relação à asa direita da A/C OM-3

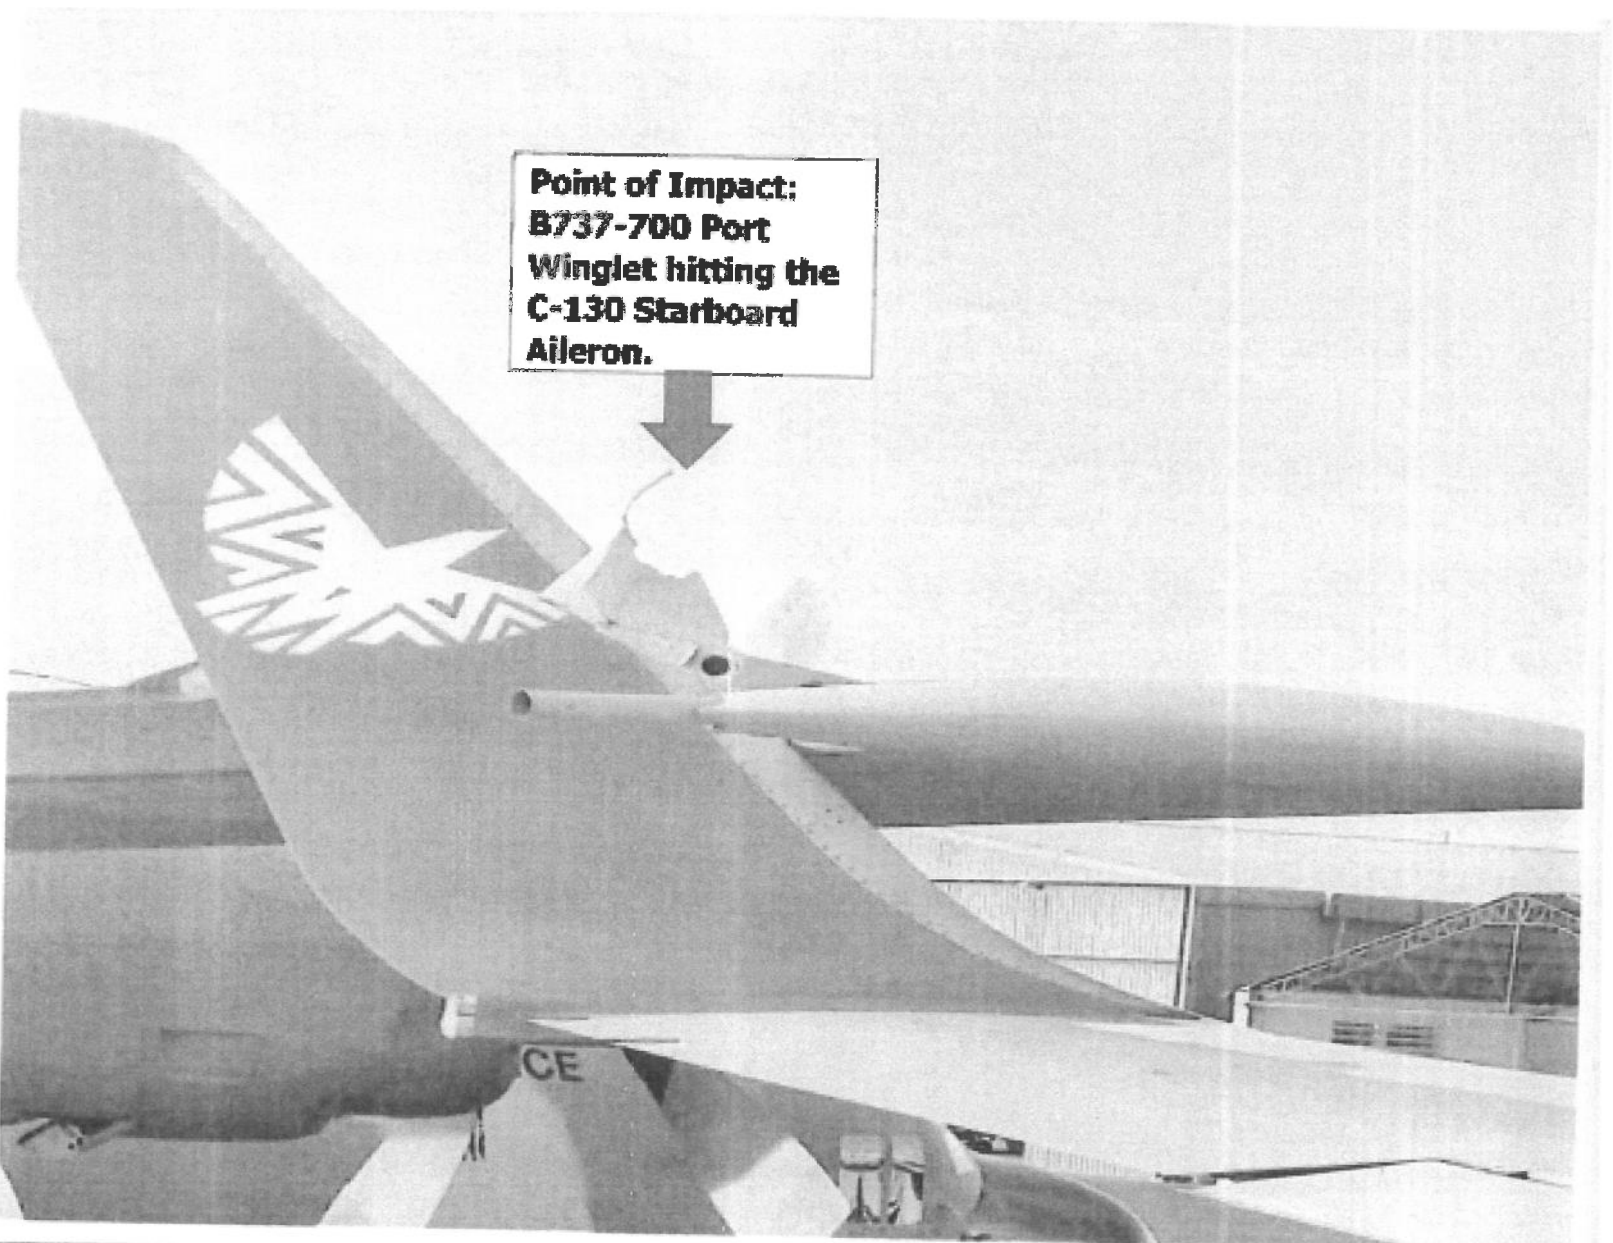
Imagem que ilustra o ponto de impacto (Winglet-Aileron)

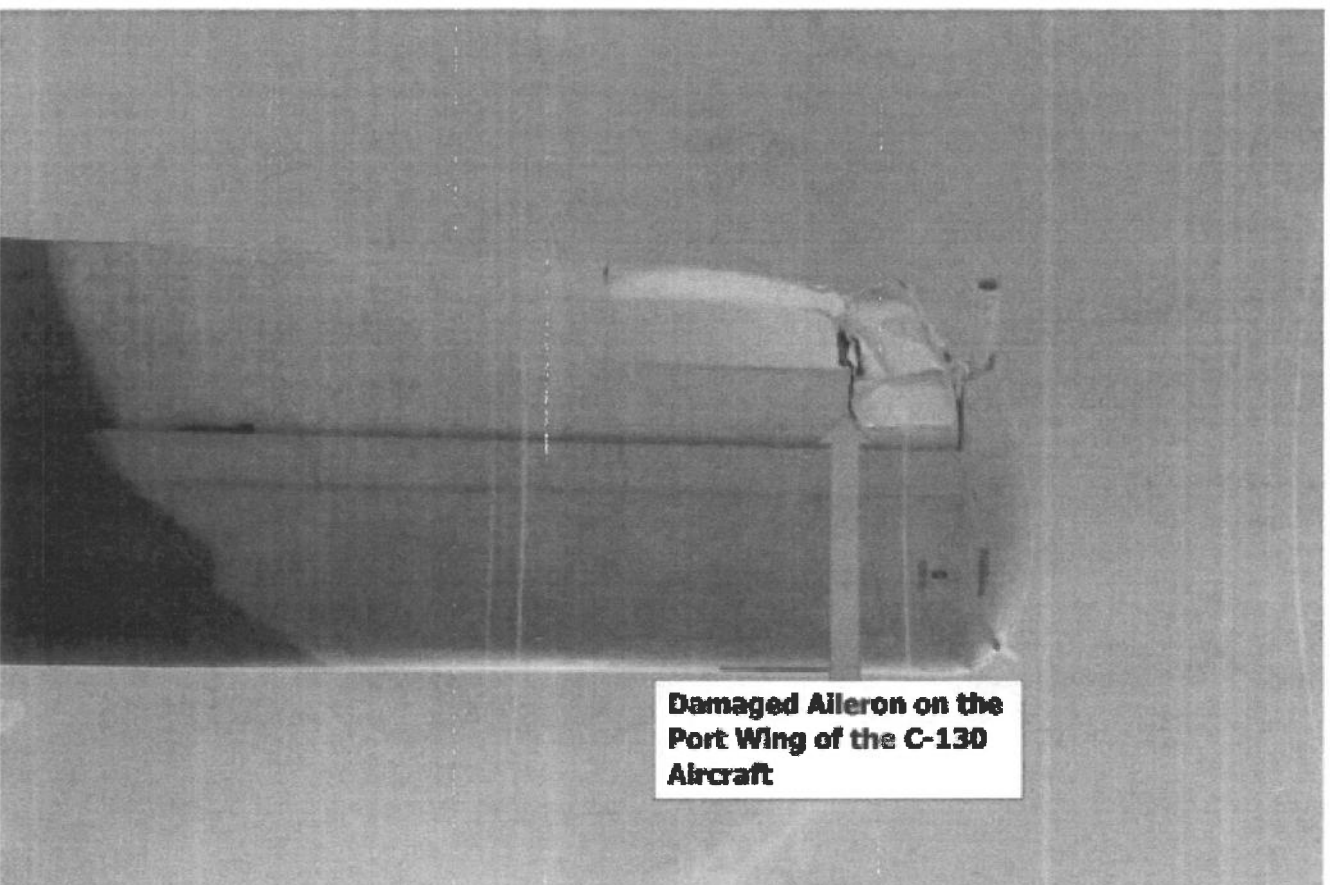
Danos do Aileron da asa direita da A/C OM-3

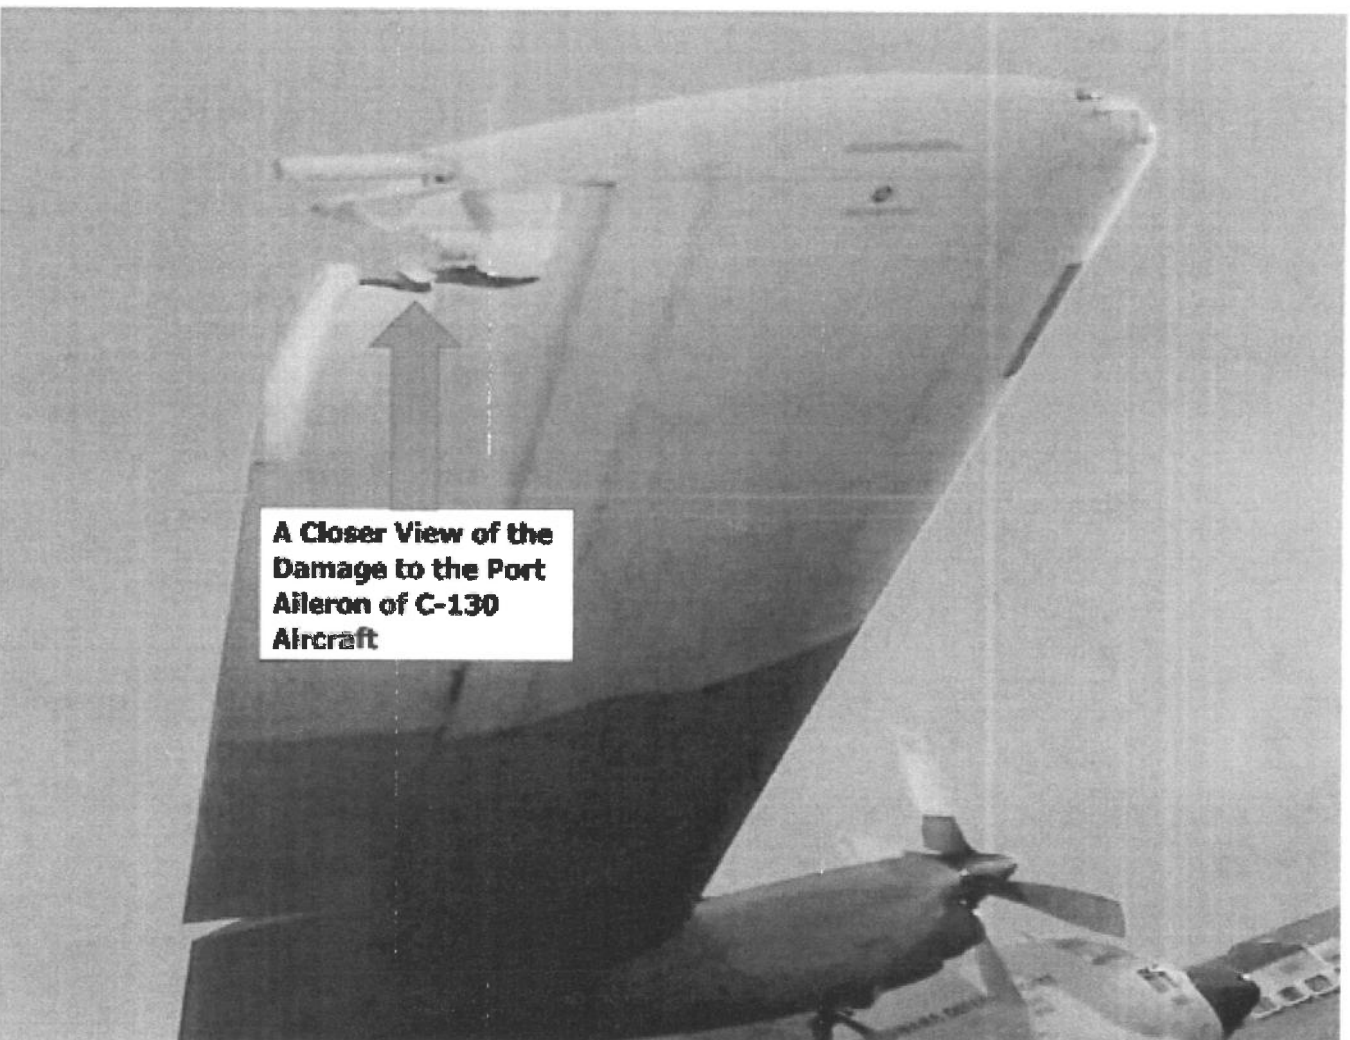
Danos do Aileron da asa direita da A/C OM-3
