**CAPA DO RELATÓRIO PRELIMINAR DE  
INCIDENTE GRAVE**

**(Boeing 737-700)**

**C9-BAR**

RELATÓRIO PRELIMINAR N° 780/06/2021

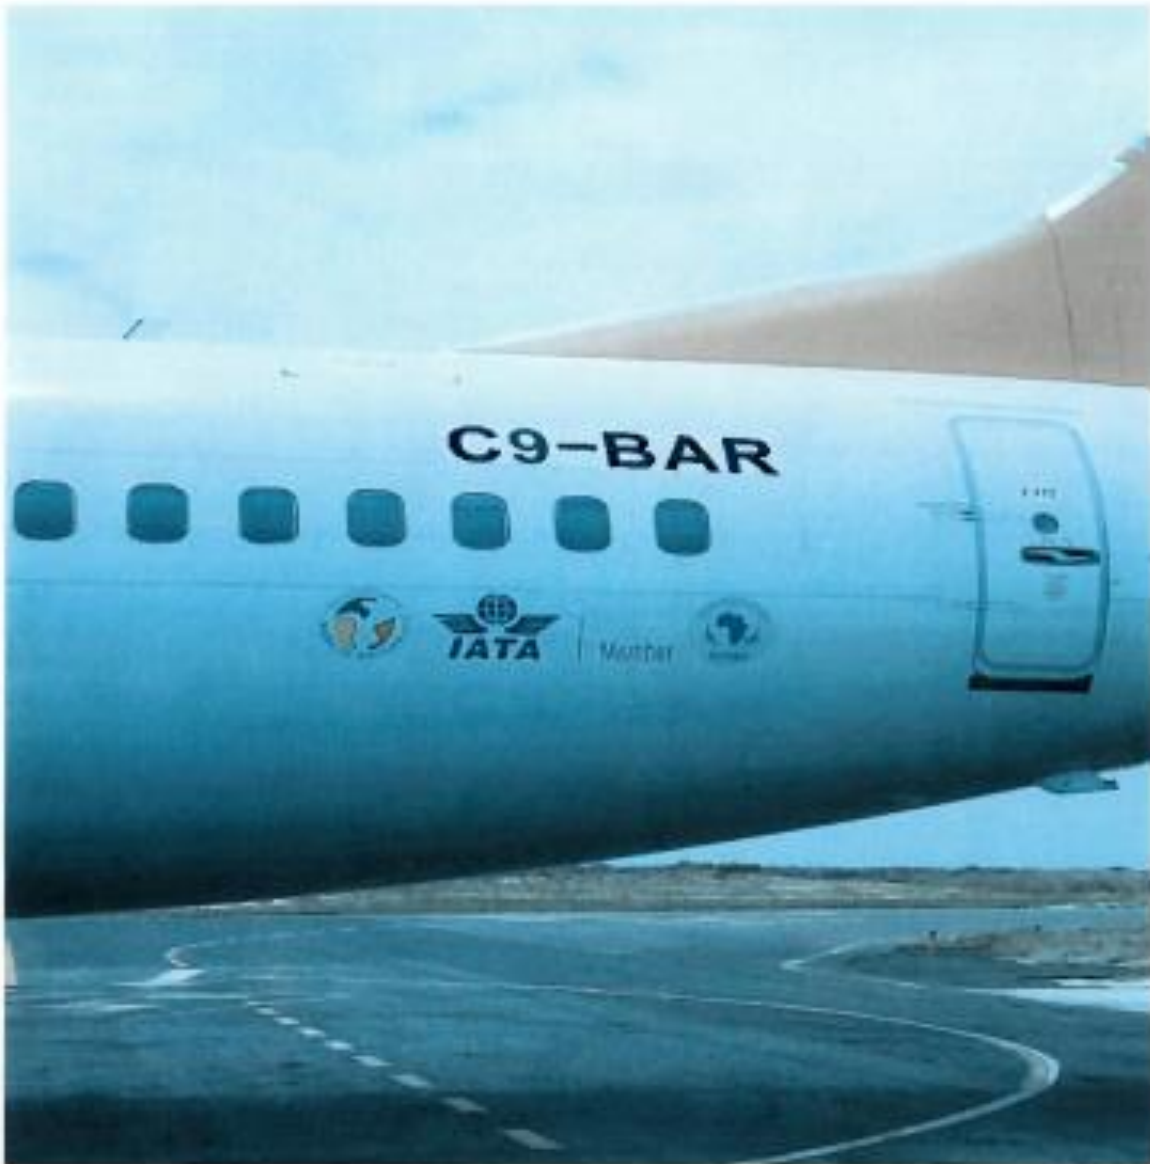
## Aeronave da LAM

Vista do Aeroporto de Pemba com a indicação do posicionamento das duas aeronaves na placa de estacionamento

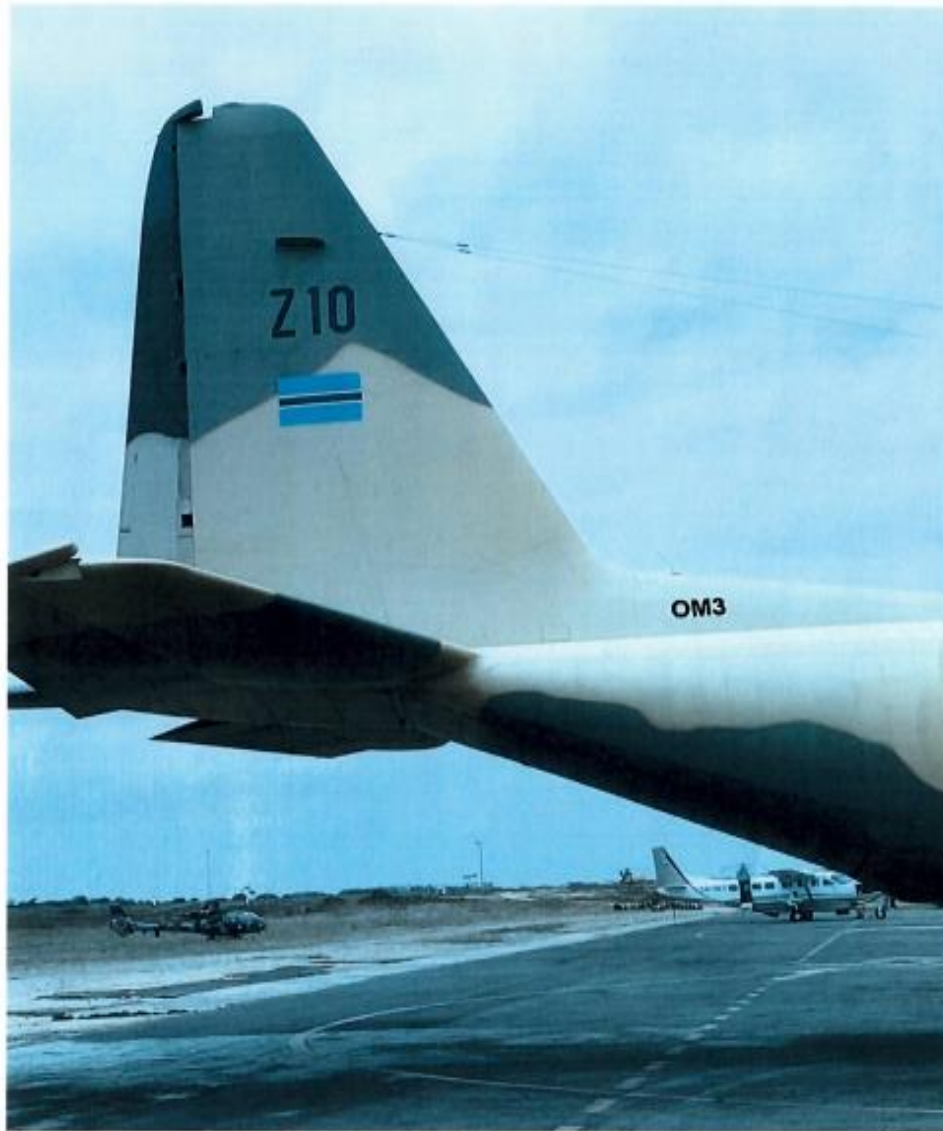
## Aeronave da Força Aérea do Botswana

Vista de cima da posição de estacionamento das duas aeronaves
